Korte termijnvisie is ook een visie

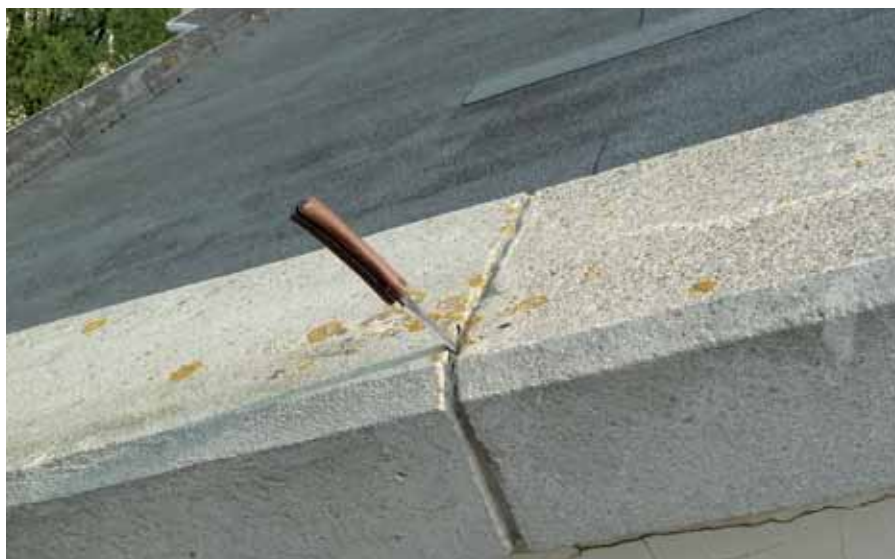
■ Periodiek kitnaden controleren is belangrijk.

Nu zijn het niet alleen de kitnaden die tot problemen kunnen leiden, ook de wijze waarop de lateien zijn geplaatst, willen nog wel eens verschillen. Lateien met een overstek, moeten aan de onderzijde zijn voorzien van een zogeheten waterhol. Dit detail moet voorkomen, dat afstromend hemelwater via de onderzijde alsnog de gevel kan binnendringen. Maar dan moeten de lateien wel op de juiste wijze, met voldoende overstek, zijn geplaatst. Ook eventuele rollagen (afwerkingen waarbij de stenen op hun kant zijn gemetseld/gevoegd) wil-

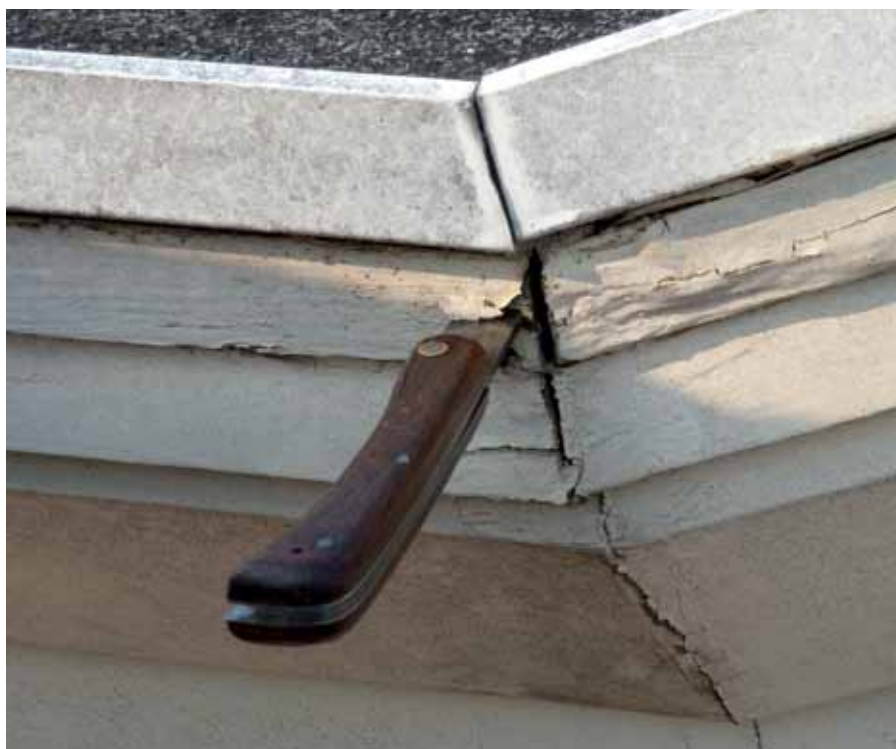
■ Vervangen is hier beter dan bijwerken.
