Gevelbehandeling

Een professionele aanpak

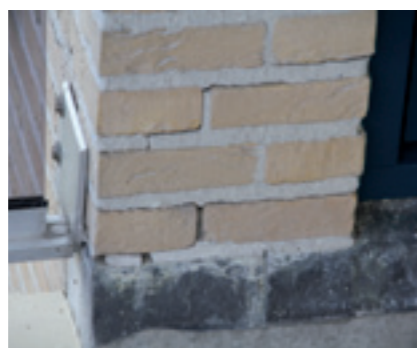
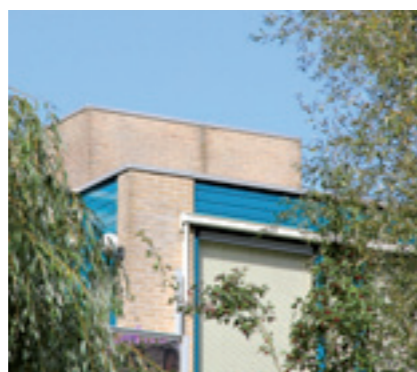
Stel dat zo'n gevel is vervuild, dan is het belangrijk, alvorens te praten over reinigen en beschermen, eerst eens goed te kijken naar de horizontale voeg (lintvoeg) direct onder de desbetreffende afdekkers.

Zo'n afdekker heeft een andere uitzetting (uitzettingcoëfficiënt) dan het metselwerk dat zich direct daaronder bevindt. Regelmatig moet ik constateren, dat de door mij bedoelde lintvoeg is 'losgetrokken' en op die plaatsen zijn hechting met de stenen is verloren. Via die plaatsen kan hemelwater heel gemakkelijk de gevel binnendringen. Ik zeg het niet voor de eerste keer en het zal ook wel niet de laatste keer zijn:

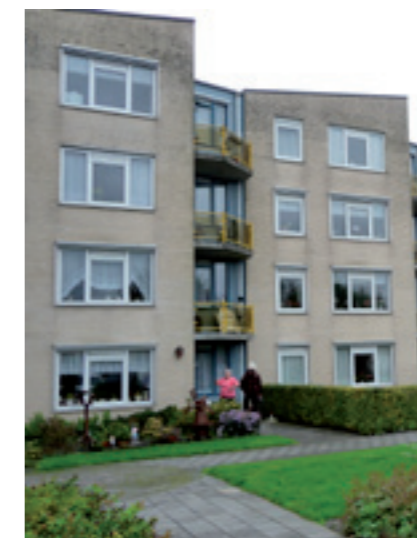
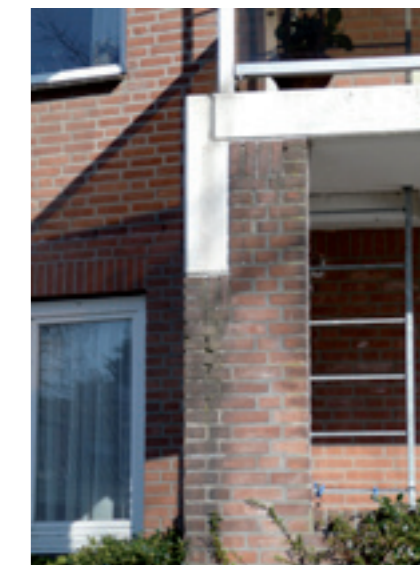
Gemetselde rollagen (afwerkingen waarbij de stenen op hun kant zijn verwerkt) willen nog wel eens oorzaak zijn van uitbloeiingen/uitslag

direct onder de rollaag. We komen dit vooral bij nieuwbouw vaak tegen. De oorzaak is gelegen in het feit, dat de porositeit van het metsel- en voegwerk tussen de rollaagstenen te groot is en binnendringend hemelwater stoffen in de nog niet uitgereageerde mortel afvoert naar beneden. Het is daarom bij nieuwbouw ook van het grootste belang, om vers metselwerk in elk geval de eerste 48 uur te beschermen tegen binnendringend hemelwater.
