GEVELbehandeling

Witte uitslag (uitbloeiingen)

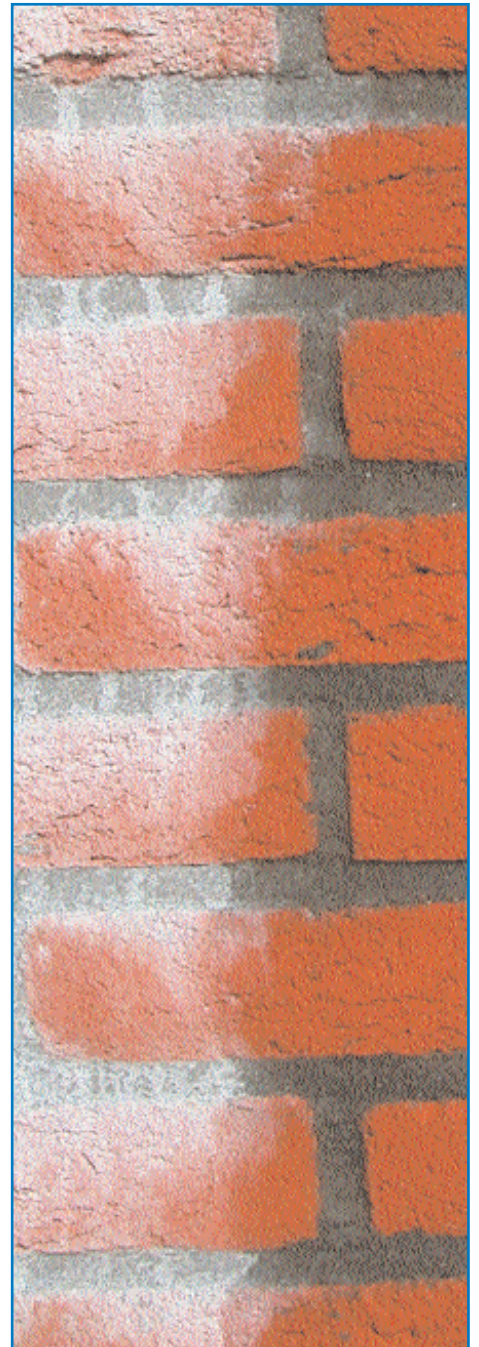
Vooraf tijdens en de eerste 48 uur ná het metselen moet worden voorkomen, dat hemelwater kan binnendringen. Juist in die periode is het belangrijk, dat koolzuurgas - CO₂ - het metsel- en voegwerk kan binnendringen voor een optimaal carbonatatieproces, zoals op het schema is weergegeven. Als de poriën zijn gevuld met hemelwater, kan geen CO₂ binnendringen en zal de zogeheten vrije kalk in het gevelwerk niet worden gebonden en na verloop van tijd naar buiten treden.
