Gevelbehandeling

Schoonschrijven of schoonmaken en beschermen?

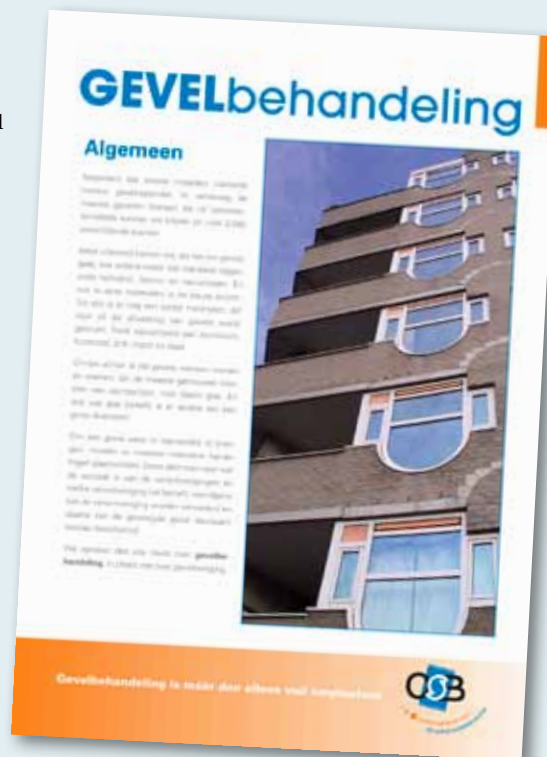
Voegen verdwijnen waar algen en mossen verschijnen

Let bijvoorbeeld eens op de plaatsen waar daktrimmen elkaar 'ontmoeten'. Onder die aansluitingen ontstaan vaak zogeheten 'Chinese snorren', bestaande uit algen en mossen. En onder rollagen van nieuwbouwwoningen zien we vaak uitbloeiingen ontstaan. Alleen al over deze twee vervuilingoorzaken kunnen enkele artikelen worden geschreven, aangevuld met herkenbaar feiten/fotomateriaal. En weer moeten we dan concluderen: "Op de tekentafel regent het nooit, maar in de praktijk regent het problemen." Als er tijdens het ontwerpen geen aandacht is besteed aan deze gevoelige detailleringen, kunnen we in elk geval, alvorens over te gaan tot een 'facelift', ook deze detailleringen bij de beoordeling betrekken en daar waar nodig, aan te pakken c.q. te verbeteren. Pas dan kan worden gesproken over een duurzame gevelbehandeling. Een duurzame behandeling is trouwens iets anders dan een dure behandeling. Die Chinese snorren onder de daktrimmen en aansluitingen van afdekkers zijn niet alleen visueel uiterst onaantrekkelijk maar hebben ook nog een desastreuze invloed op het voegwerk. Algen en mossen scheiden tijdens de groei zuur af. Dit zuur tast het alkalische voegwerk aan zodat we kunnen stellen: 'Voegen verdwijnen waar algen en mossen verschijnen'.
