VERMIJD SCHADES

MINERALE BOUWMATERIALEN: BAKSTEEN, BETON EN NATUURSTEEN

supplement 1

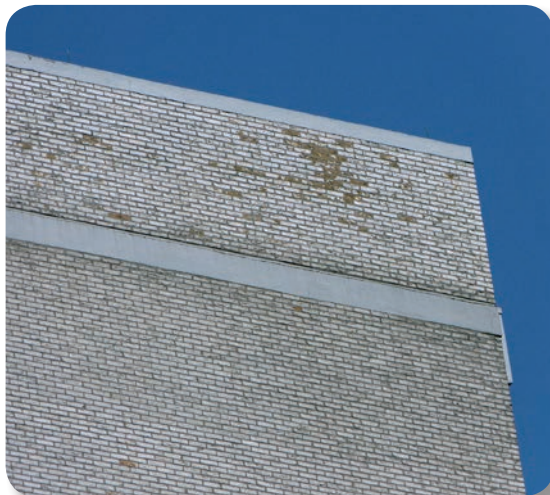
Vriesschade

recht lopen. Bij de overige minerale bouwmaterialen is dit veel moeilijker of niet in de praktijk vast te stellen. Als de nieuw gevormde mineralen meer water gaan vasthouden, hebben we het over hygroscopische mineralen, herkenbaar aan natte plekken in de gevel. Hierdoor kan vriesschade ontstaan.

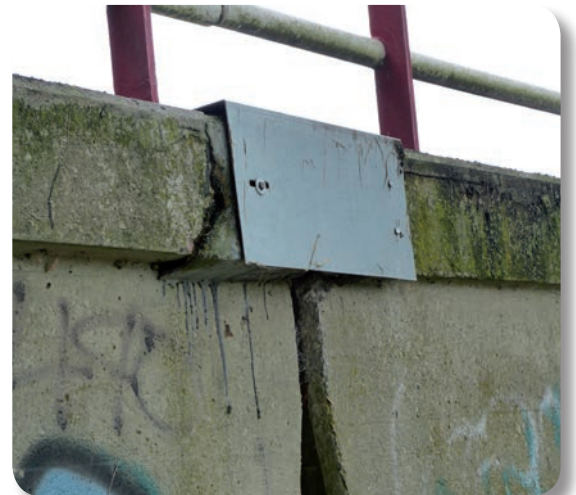
Kristaldrak ettringiet vorming

Indien nieuw gevormde mineralen opzwellen, ontstaat er in het materiaal kristaldruk. Kristaldruk treedt voornamelijk op in beton en mortel en in mindere in baksteen en natuursteen en kan het materiaal kapot drukken. In de praktijk is dit te herkennen aan vervorming van betondelen of dat relingen op betondelen niet meer
